# Repräsentatives Wohnen seit achthundert Jahren

Haus zum Steinkeller, Schneidergasse 24

Till Seiberth

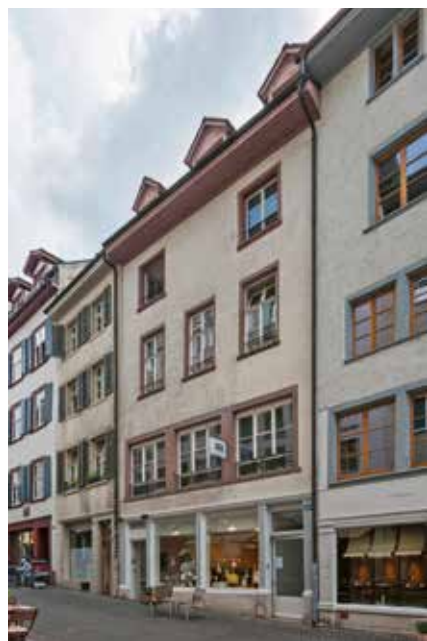
**1** – Schneidergasse 24 vor der Sanierung. Im 3. Obergeschoss wurden bei der Putzsanie-rung Reste der mittelalterlichen Fenster-gewände entdeckt.

Die südliche Brandmauer des unter-suchten Vorderhauses [Abb. 1] und die anschliessende Hofmauer stehen auf Mauerzügen, die zu zwei hochmittelal-terlichen Vorgängerbauten gehören. Der älteste Mauerabschnitt konnte im Zuge von Aushubarbeiten im Hofbe-reich nachgewiesen werden [Abb. 2 – Violett]. Er stammt von einem Haus, das um 1200 von der Schneidergasse

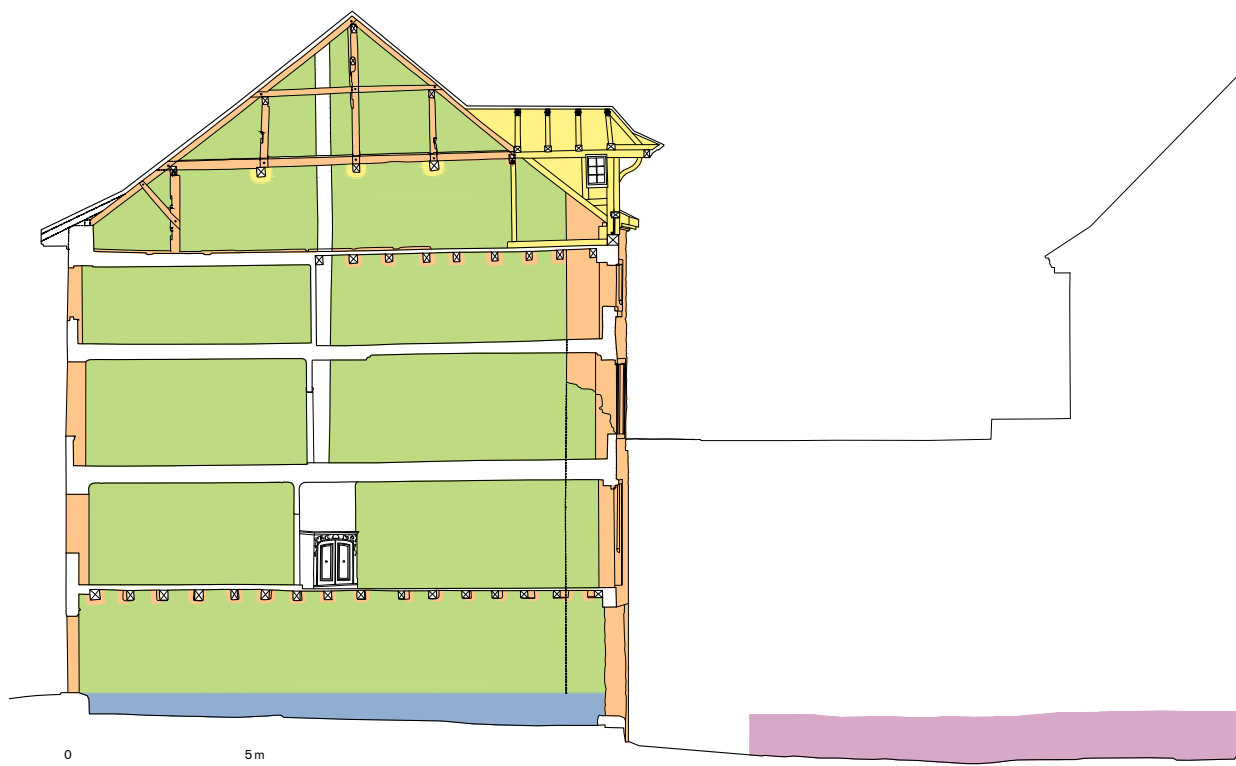
**2 – Bauphasenplan. Querschnitt durch das Vorderhaus von Schneidergasse 24 mit Blick auf die südliche Brand- und Hofmauer.**

kurz nach dem Erdbeben erbaut wurde. Ein Indiz dafür liefert ein Rücksprung in der Brandmauer, der vermutlich die ehemalige Traufhöhe markiert [Abb. 2].

ken und ein 3. Obergeschoss. Das fehlende Brandmauerstück wurde bis auf die heutige Traufhöhe ergänzt [Abb. 2 – Orange]. Das Dachwerk von 1393 ist ein Rofendach mit verstärkender Stuhlkonstruktion aus Quer- und Längsbün-

den, die im 1. Dachgeschoss einen fünffach und über dem Kehlboden einen dreifach stehenden Stuhl ausbilden [Abb. 2 und 4 – Orange]. Das Haus ist in seiner Grundstruktur in grossen Teilen erhalten, samt Deckenbalken,

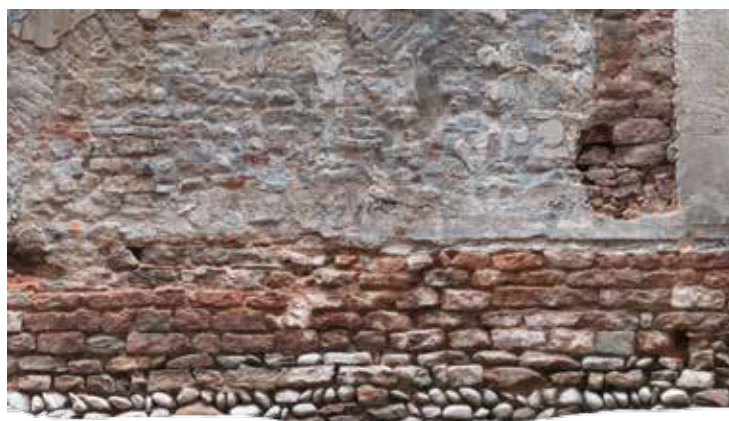
**3 – Quader-Mauerwerk aus rotem Sandstein und Wacken-Fundament in der südlichen Hofmauer. Fotogrammetrische Aufnahme der um 1200 erbauten Mauer.**

zurückversetzt entstanden ist. Das da-mals gewählte Baumaterial genügte höchsten Ansprüchen: Die Mauer be-steht aus kleinen Sandstein-Quadern, die auf einem sorgfältig gesetzten Wacken-Fundament aufbauen [Abb. 3]. Die Archäologische Bodenforschung konnte im selben Bereich einen hoch-wertigen Mörtelboden mit ziegelrot eingefärbter Deckschicht freilegen und anhand der C14-Methode ins 12. oder frühe 13. Jahrhundert datieren. 1295 wird das Haus an der Schneidergas-se 24 erstmals urkundlich erwähnt. Als Besitzer ist der Kürschner Berthold im Steinkeller aufgeführt, der am Spa-lenberg ein Haus mit diesem Namen bewohnte. Der Name wurde für das nicht unterkellerte Haus an der Schneidergasse übernommen. Dabei handel-te es sich vermutlich um ein an der Strasse stehendes Vorderhaus, das le-diglich mit einer Mauer im unteren Be-reich der südlichen Brandmauer nach-zuweisen ist [Abb. 2 – Blau]. Sie passt bautypologisch in die Zeit vor dem Erd-beben von 1356 und besteht ebenfalls aus Kleinquadern, allerdings wurde hier Kalkstein verwendet. Ein gegen die Mauer ziehender Lehmstampfboden konnte von der Bodenforschung ins 13. Jahrhundert datiert werden.

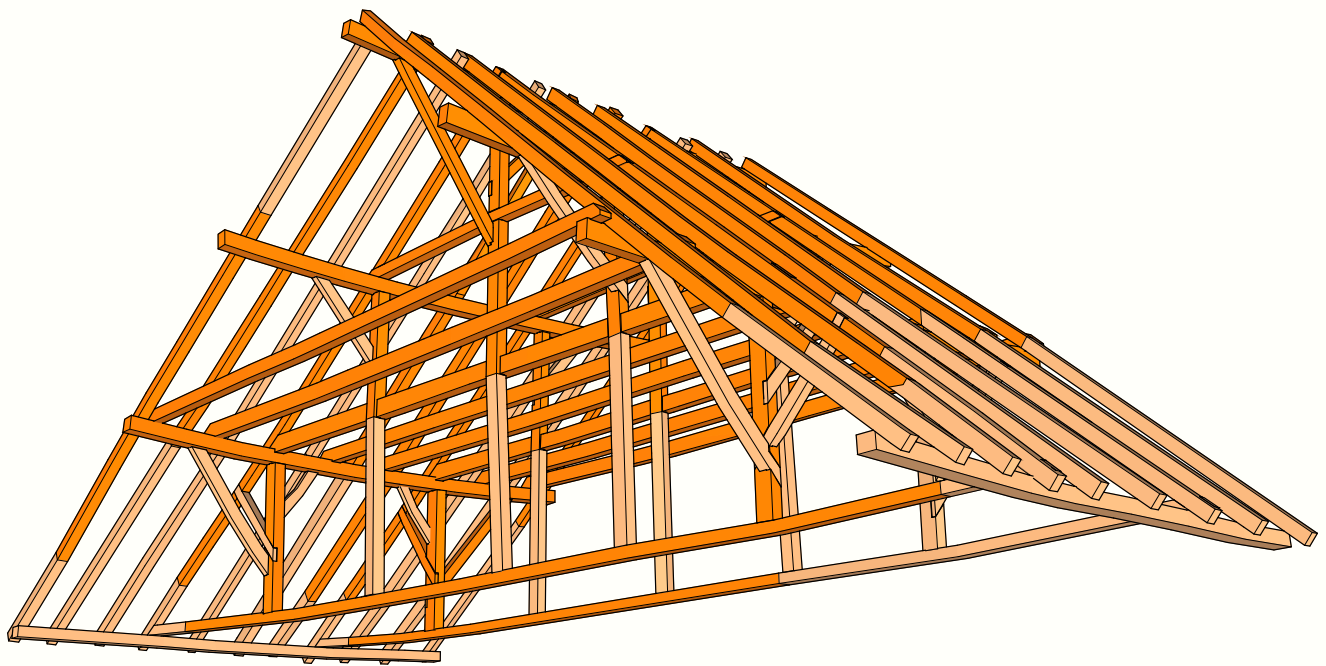
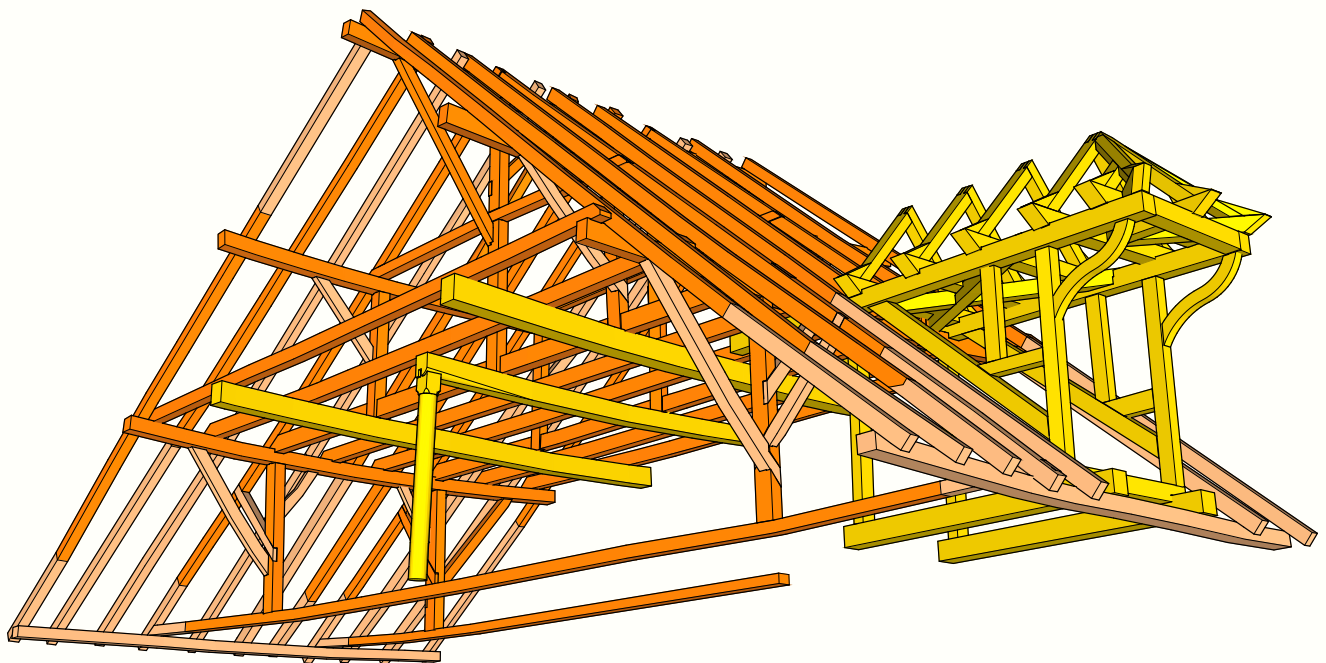
**4** – Verformungsgerechtes 3D-Modell des Dachwerks, konstruiert auf Grundlage einer scanbasierten Punktwolke. Oben ist das Dachwerk im ursprünglichen Zustand von 1393 abgebildet (Dunkelorange: erhalten, Hellorange: rekonstruiert), unten mit den Einbauten von 1620 (Gelb).

terzüge konnten dendrochronologisch ins Jahr 1620 datiert werden [Abb. 4 – Gelb]. Vermutlich zeitgleich wurde im Haus eine neue Treppenanlage eingebaut. Die eichene Wendeltreppe mit gedrehter Spindel ist vom 1. Obergeschoss bis ins Dach erhalten.

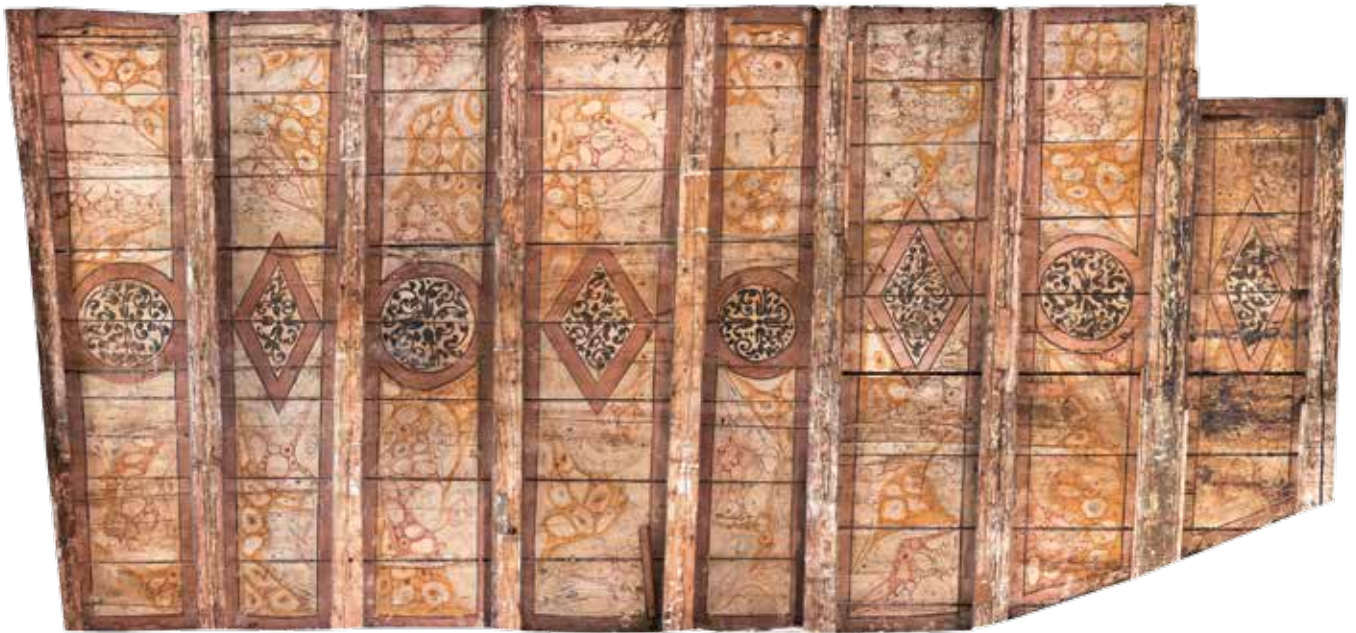
**5** – Fotogrammetrische Aufnahme der bemalten Decke im 3. Obergeschoss. Rot gerahmte Kieselmarmorierung, ergänzt durch Kreise und Rhomben.

Eine Überraschung bot sich, als im 3. Obergeschoss die Gipsdecke entfernt wurde und eine sehr gut erhaltene Deckenbemalung zum Vorschein kam. Die Balken und Bretter von 1393 sind im hofseitigen Raum mit einer rot gerahmten Kieselmarmorierung verziert [Abb. 5]. Bemerkenswert bei der vermutlich ebenfalls 1620 entstandenen Bemalung ist die Kombination von zwei Gestaltungselementen, die zeitlich eigentlich nicht zusammenpassen. Die geometrischen Figuren (Kreise und Rhomben), rot gerahmt und mit Ranken verziert, sind typisch für das 16. Jahrhundert. Die Kieselmarmorierung dagegen wurde meist in der zweiten Hälfte des 17. Jahrhunderts verwendet. Vielleicht handelt es sich bei der Kieselmarmorierung um ein sehr frü-

hes Beispiel, das aus diesem Grund mit älter wirkenden Elementen kombiniert wurde. Die bemalte Decke wurde nun restauriert und erhält nach langer Zeit im Verborgenen wieder die Aufmerksamkeit, die sie verdient.

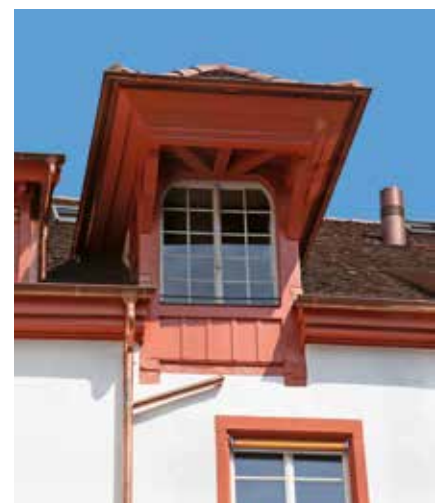
**6** – Die 1620 eingebaute Aufzugsgaube auf der Rückseite der Liegenschaft. Ursprünglich hatte die Gaube nur hölzerne Klappläden.

Im Mittelalter erfüllte ein Dach vor allem die Funktion eines Witterungsschutzes und wurde eher selten als Lagerraum genutzt. Dies änderte sich in der Neuzeit. Erhöhter Platzbedarf führte dazu, dass in der ganzen Stadt etliche Dächer mit Aufzugsgauben versehen wurden, um den Dachraum einfacher bewirtschaften zu können. Auch in der Schneidergasse 24 wurde ein solcher Umbau vorgenommen. Die Aufzugsgaube befindet sich auf der Hofseite und ist mit Walmdach und geschwungenen Kopfbändern versehen [Abb. 6]. Damit die Fläche des Dachgeschosses frei genutzt werden konnte, wurde die mittelalterliche Stuhlkonstruktion teilweise zurückgebaut und durch drei Unterzüge ersetzt. Die Aufzugsgaube sowie die Un-
