# Ein aufwendiges Unterfangen

## Die Rheinufermauer zwischen Pfalz und Alter Universität

Till Seiberth

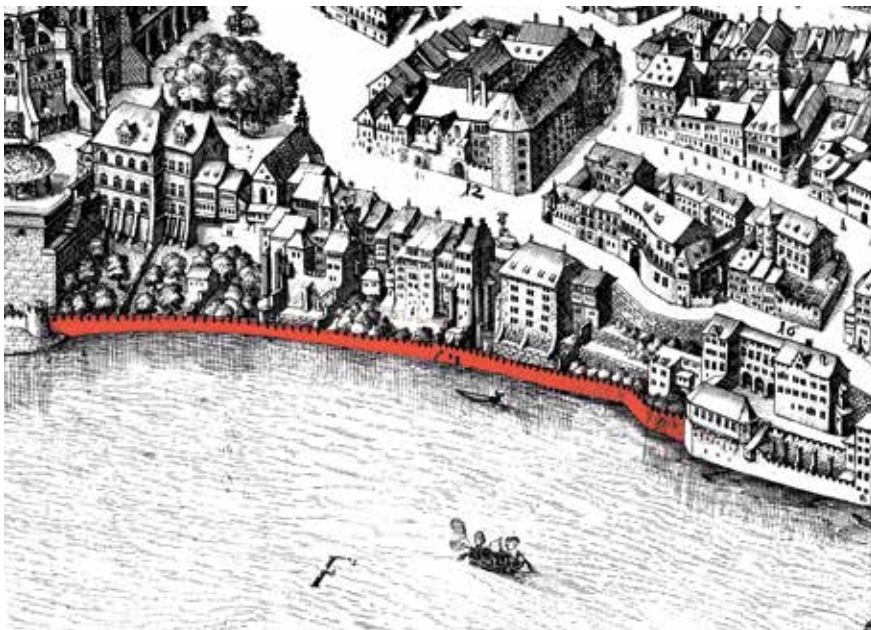
Das Rheinbord zwischen Pfalz und Alter Universität in der Stadtansicht von Matthäus Merian d. Ä., 1615/17. Die 1594 fertiggestellte Ufermauer ist rot markiert.

350 m langen Mauer mit einem Fundament unter Wasser bau- und infrastrukturtechnisch sehr aufwendig war. 1588 schlugt der neu hinzugezogene Strassburger Festungsbaumeister Daniel Specklin den Ratsmitgliedern vor, den Münsterhügel gegen den Rhein hin zu befestigen, um diese Lücke in der Fortifikation der Stadt zu schliessen. Im Jahr darauf wütete ein starkes Hochwasser, wodurch die Idee einer Ufersicherung zusätzlichen Schwung erhielt. Schon 1577 war berichtet worden, dass die natürliche Kiesbank auf Grossbasler Seite vom Rhein abgetragen wurde und die Erosion zunehmend Probleme verursache. Die Realisierung der mit Zinnen bekrönten Mauer erfolgte dann in den Jahren 1589 bis 1594. Zwei Jahr-

zehnte später wurde sie von Matthäus Merian in seiner Stadtansicht erstmals festgehalten. Der Garten der Universität erhielt durch die Befestigung eine weitere Terrasse, wodurch die Fläche erheblich vergrössert wurde. 1589 legte hier Caspar Bauhin, Professor für Anatomie und Botanik an der Basler Universität, den ersten Botanischen Garten der Schweiz an. Vielleicht war auch das der Grund, weshalb der Bauvorgang bei der Universität begann und sich dann rheinaufwärts bis zur Pfalz fortsetzte.

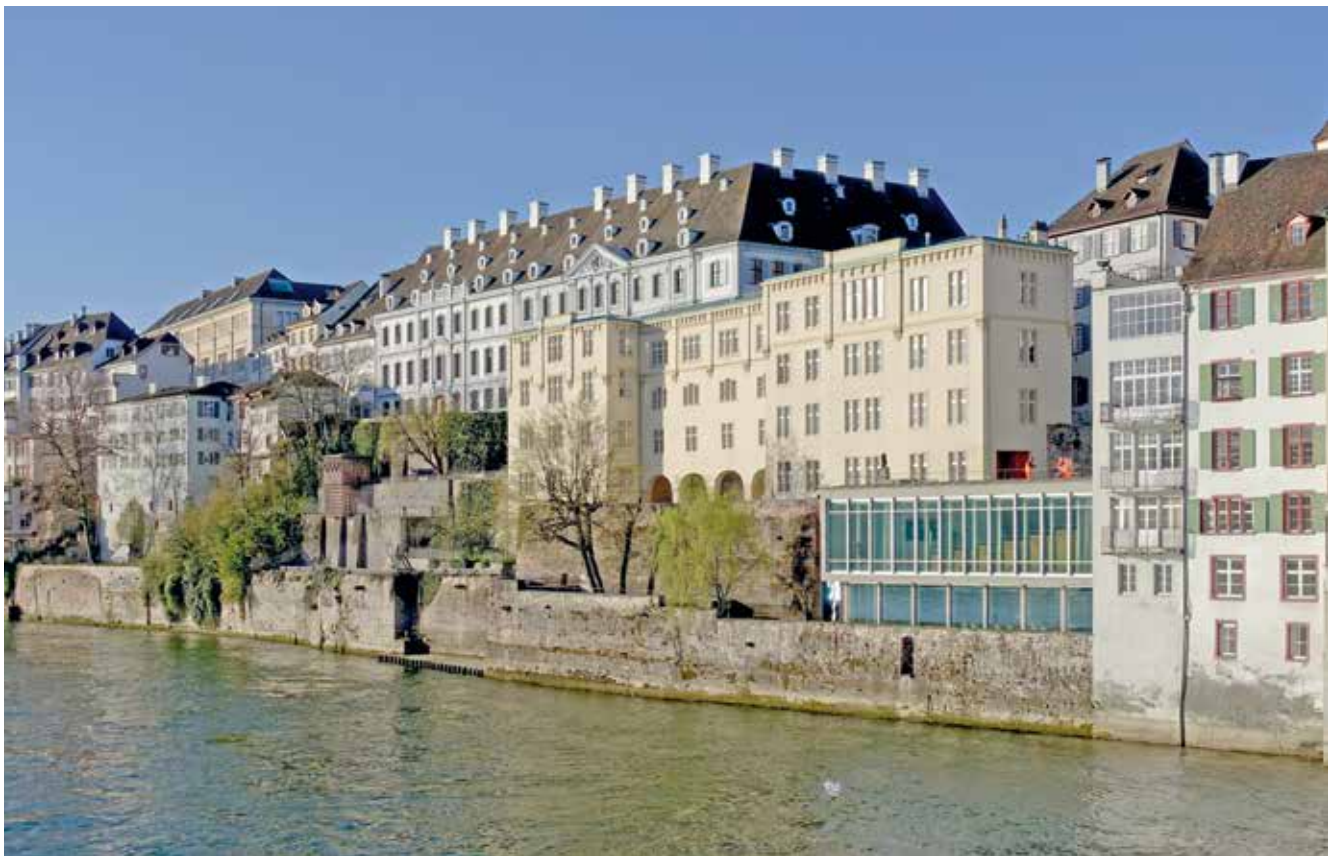
Die Rheinufermauer vor der Sanierung 2020.

Wegen der Vegetation in den Gärten oberhalb der Mauer, Hangdruck und Erosion kam es im Lauf der Zeit immer wieder zu Schäden und darauffolgenden Erneuerungen. Im unteren Bereich besteht die Mauer aber fast durchgehend aus grossen Bossenquadern, wie es bei mittelalterlichen und frühneu-

zeitlichen Stützmauern üblich ist. Ob sich alle Quader noch am ursprünglichen Ort befinden, ist aber fraglich. Auf den schon stark verwitterten Quadern sind zahlreiche, sekundär eingemeißelte Zahlen sichtbar. Diese stammen vermutlich von einer Zweitnutzung und dienen der Verortung der einzelnen Quader.

Auch im Jahr 2020 musste im Zuge der Sanierung ein Teil der Rheinbefestigung zurückgebaut werden, da der starke Bewuchs den oberen Bereich der Mauer unwiderruflich beschädigt hatte. Für die Sanierung wurde auf dem Rhein ein Ponton mit Kran eingerichtet. Dieses konnte von der Bau Forschung genutzt werden, um die Mauer zu untersuchen und Messpunkte zu definieren. Nach Abschluss der Sanierung wurde die Mauerpartie mit einem Schlepper abgefahren und Aufnahmen für ein fotogrammetrisches Modell gemacht.

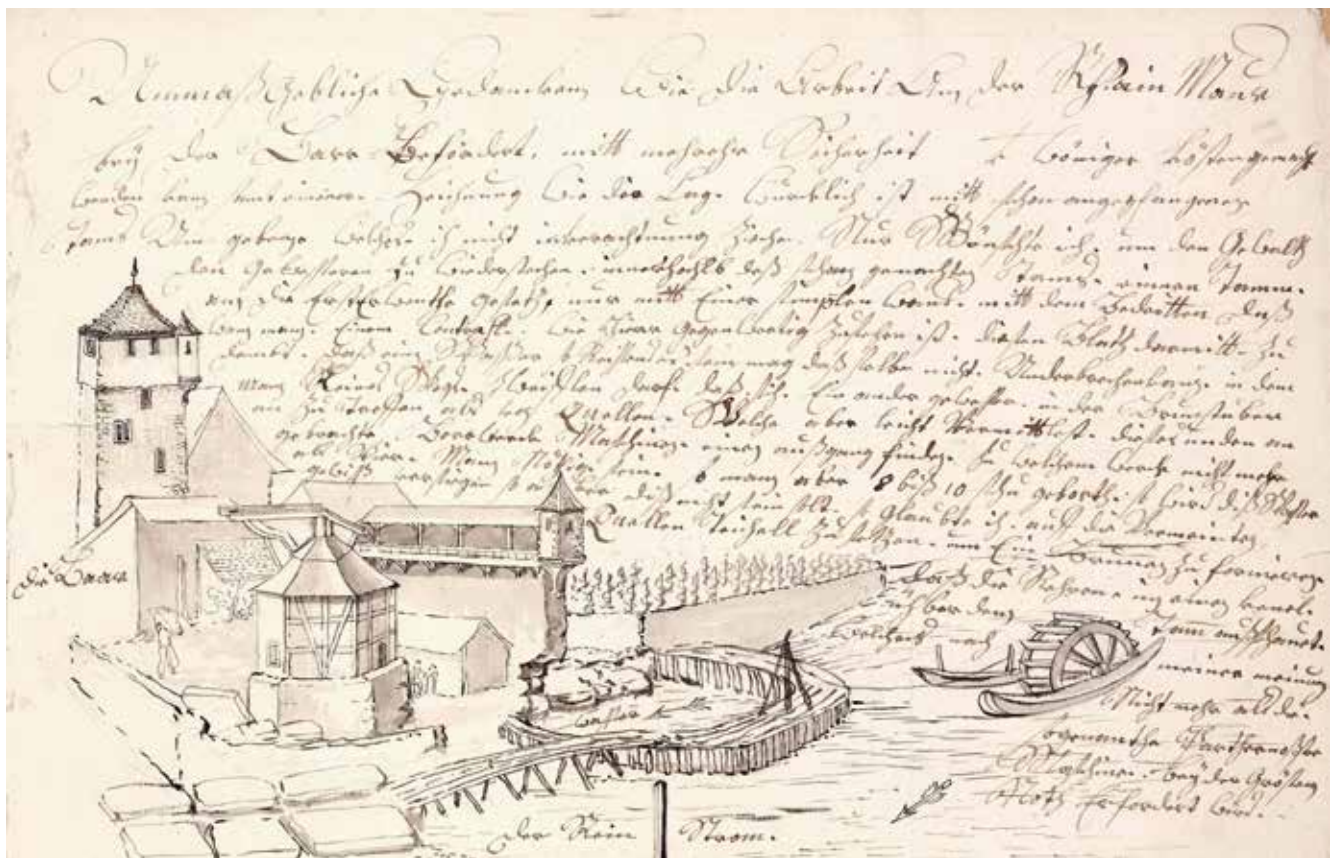
Darstellung eines Kastendamms an der beschädigten Stadtmauer beim heutigen Waisenhaus. Zeichnung von Franz Feyerabend aus der zweiten Hälfte des 18. Jahrhunderts.

serspiegels angelegt werden wie nur möglich. Um die zu befestigende Uferpartie trocken zu legen, wurde vermutlich ein Kastendamm gebaut, wie er in ähnlicher Form auch beim Fundamentieren von Brückenpfeilern zur Anwendung kam. Dabei mussten von einem Boot aus zwei Reihen zugespitzter Baumstämme dicht an dicht in den Grund getrieben werden. Um den Damm abzudichten, wurde der Zwischenraum der beiden Pfahlwände mit Lehm und Aushub gefüllt. War der Damm um den Uferabschnitt herum gebaut und abgedichtet, konnte der innere Bereich mit einer Entwässerungsvorrichtung trockengelegt werden. Eine Zeichnung aus der zweiten Hälfte des 18. Jahrhunderts illustriert sehr schön, wie beim heutigen Waisenhaus

ein Kastendamm um die dort eingestürzte Stadtmauer gebaut wurde. Am rechten Bildrand wird ein Boot mit einem Wasserrad dargestellt – es könnte sich um den Antrieb einer Entwässerungsvorrichtung handeln.

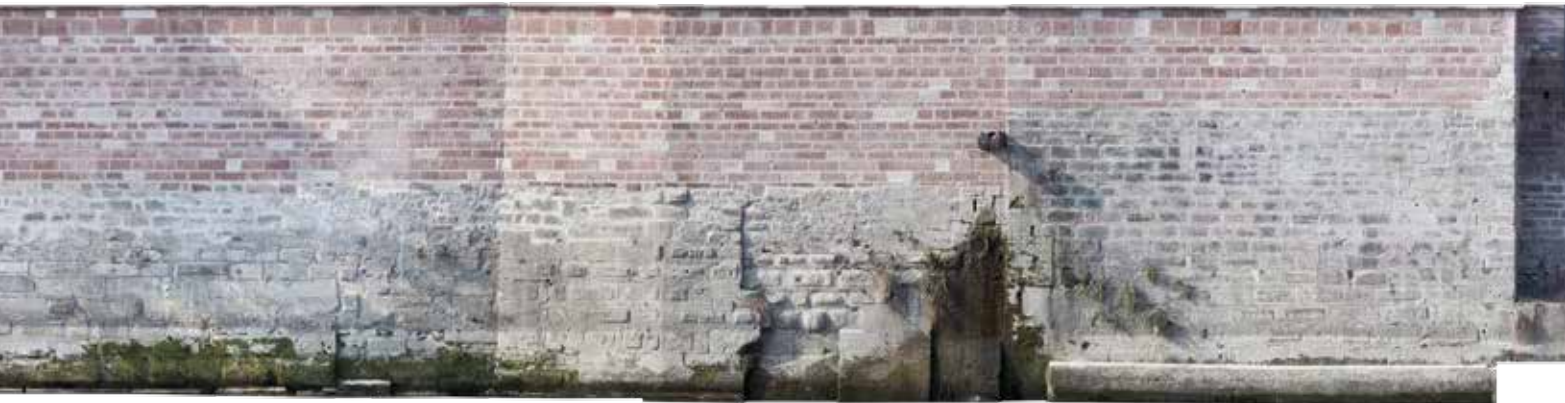
Fotogrammetrische Aufnahme der Ufermauer unterhalb des Gartens am Rheinsprung.

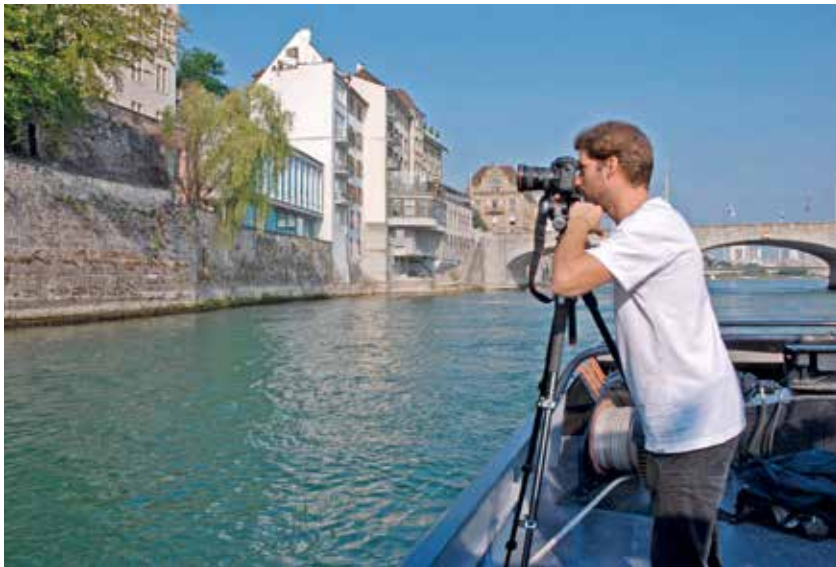
Ein Schlepper als optimaler Aufnahmestandort: Der Autor dieses Beitrags beim Fotografieren der Ufermauer.
