# Ein baugeschichtliches Archiv der Extraklasse

Haus Zum Samariter Sod, Greifengasse 16

Till Seiberth

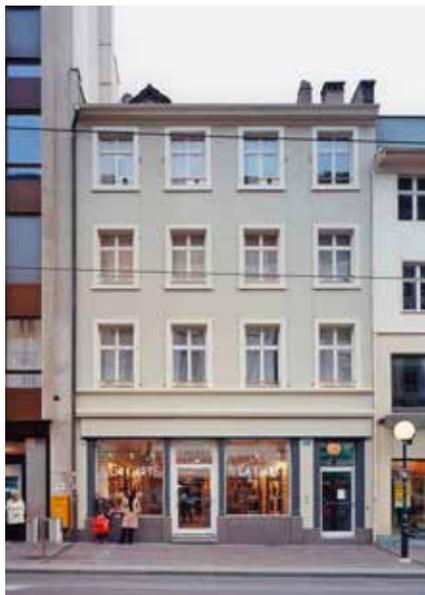
Haus Zum Samariter Sod, Greifengasse 16. Strassenfassade mit Aufstockung von 1876. Die Traufe des 1405 erbauten asymmetrischen Satteldachs lag strassenseitig ursprünglich ein Geschoss tiefer.

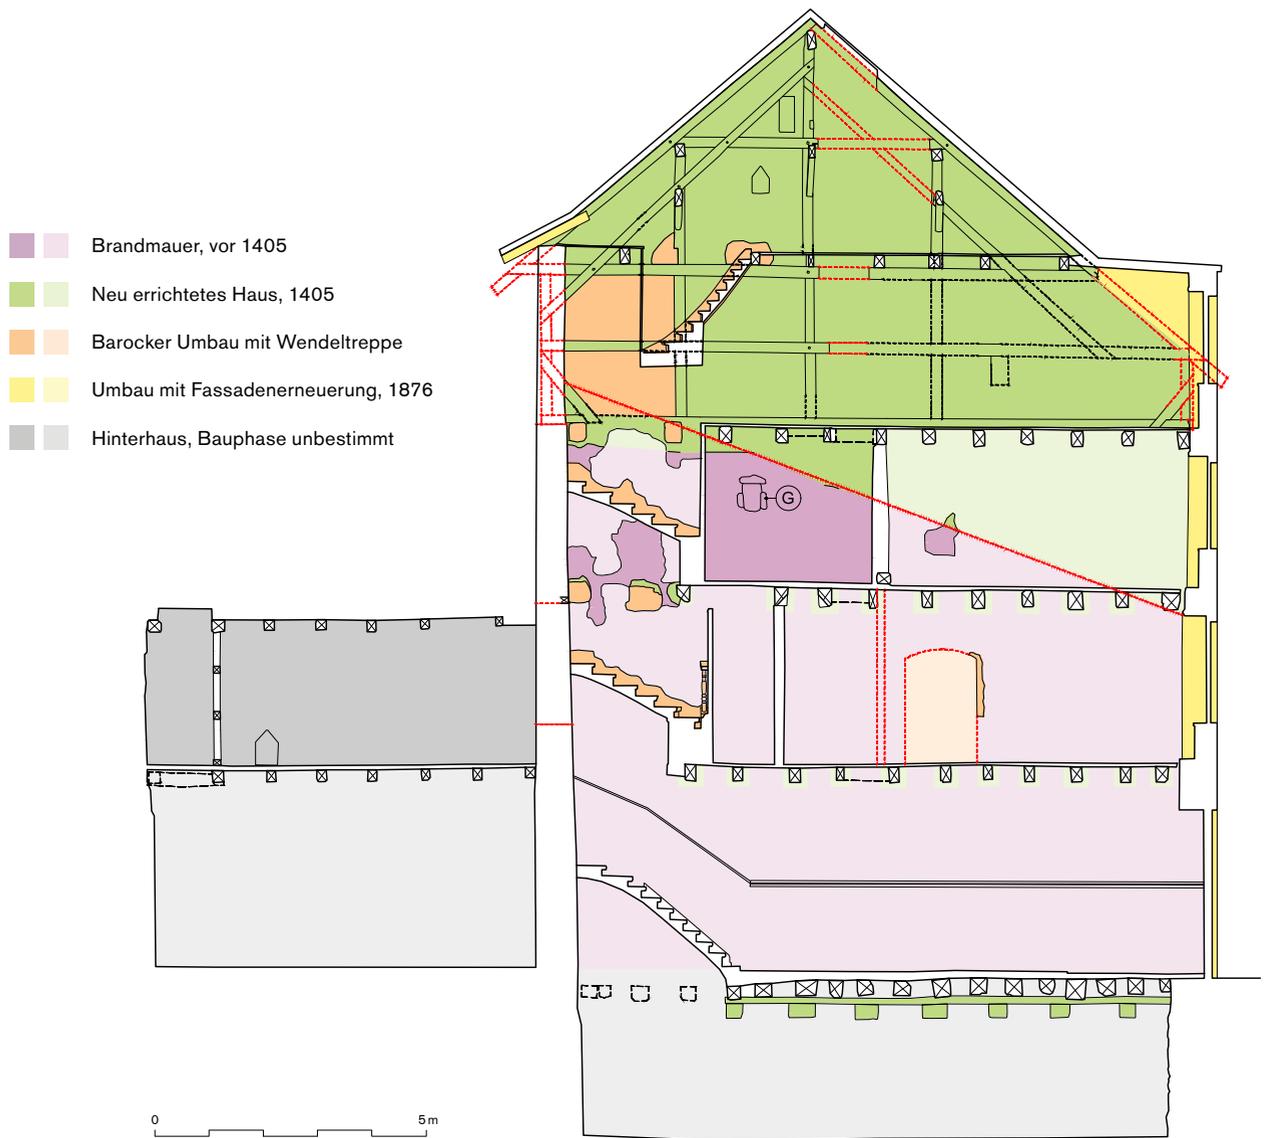
Bauphasenplan der westlichen Brandmauer mit Rekonstruktion der bauzeitlichen asymmetrischen Dachform von 1405 (grün) und dem Pultdach des Vorgängerbaus (violett). Die heutige Treppenanlage stammt aus dem 17. Jahrhundert. G: Giebelfenster in der Brandmauer vor 1405.

Die westliche Brandmauer des Hauses Zum Samariter Sod stammt in den beiden unteren Geschossen aus den ersten hundert Jahren nach dem Bau der Mittleren Brücke um 1250 und ist vermutlich Teil der Erstbebauung entlang der heutigen Greifengasse. Es handelte sich um ein zweigeschossiges Haus mit einer auffällig flachen Pultdach-Neigung, die typisch ist für mit Legschindeln ge-

deckte Dächer aus jener Zeit. Legschindeln sind viel länger als herkömmliche Schindeln, sie überlappen sich stark und werden nicht befestigt, sondern lediglich mit Steinen und Holzlatten beschwert. Daher darf das Dach nicht zu steil sein, da sie sonst wegrutschen würden. Im oberen Teil der Brandmauer zeugt ein zugemauertes kleines Giebelfenster davon, dass das Haus den Nachbarn einst überragte oder bei seiner Entstehung noch kein Nachbargebäude existierte. Ob es sich ursprünglich um ein Wohnhaus oder um einen Ökonomiebau einer ehemals grösseren Parzelle handelte, bleibt offen. Es ist gut möglich, dass das Haus vom Erdbeben im Jahr 1356 verschont oder nur leicht beschädigt wurde. Ein vergleichbares Haus, das sich fünfzig Meter südlich an der Rheingasse 17 samt Deckenbalkenlagen erhalten hat und ebenfalls eine flache Dachneigung aufweist, konnte kürzlich dendrochronologisch ins Jahr 1337 datiert werden.

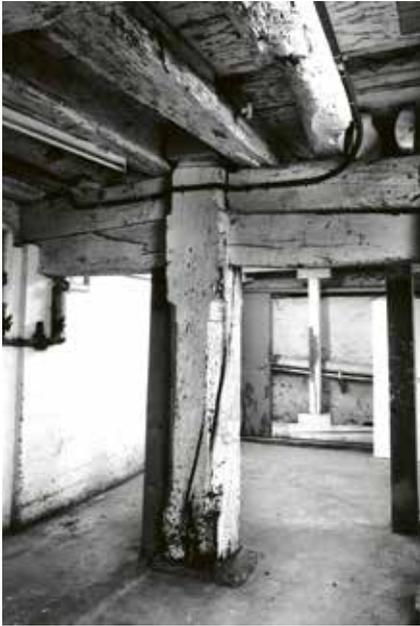
**Stabile Konstruktion:** Die Eichenstütze im Keller hat einen grösseren Durchmesser als gewöhnlich. Sie trägt einen Unterzug, auf dem die Deckenbalken sehr eng aneinander aufliegen.

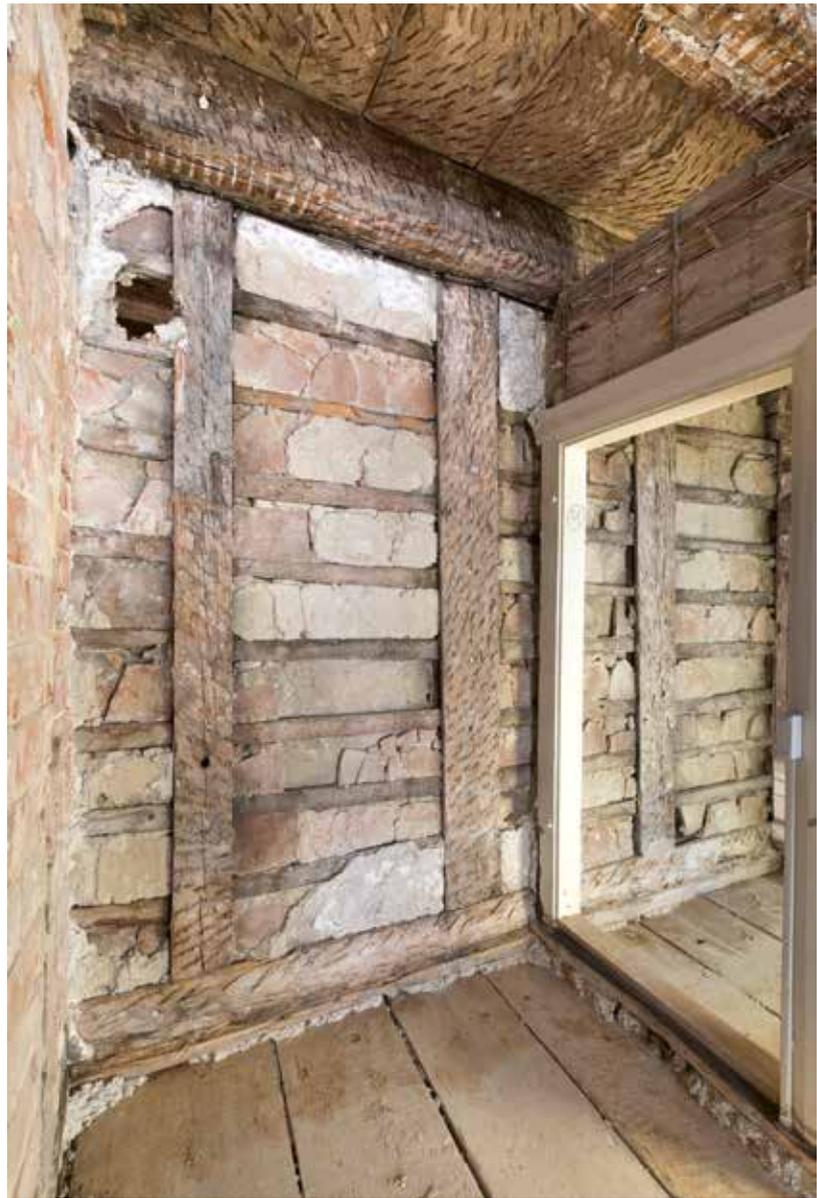
**Ständerwand von 1405 im 2. Obergeschoss** mit teilweise noch verputzter Ausfachung aus Dachziegelstücken. Der Mörtel weist Abdrücke von Holzoberflächen auf. Daraus lässt sich ableiten, dass gegen eine Holzschalung gemauert wurde. Auf dem bauzeitlichen Unterboden sind Reste des Mörtelstrichs zu erkennen.

risses ist jeweils die tragende, quer zu den Deckenbalken verlaufende Wand, die je nach Bedarf nicht ganz in der Hausmitte oder leicht schräg verläuft. Sie besteht aus einer genuteten Schwelle, die auf den Bodenbrettern aufliegt und einem genuteten Rähm, der gleichzeitig die Funktion eines Unterzugs übernimmt. Getragen wird der Rähm von Ständern, die in einem Abstand von 80 cm jeweils oben und unten in die Nut eingezapft sind. Die Ausfachung besteht aus zwei Schichten hochkant gestellter Dachziegelstücke, die mit einem lehmigen, biegsamen Mörtel gegen eine Holzschalung gemauert wurden. Auch hier könnte die Materialwahl mit Henmann Schaler zu tun haben, vielleicht handelt es sich bei den Dachziegelstücken um Ausschuss aus der eigenen Produktion. Stabilisiert wird die filigrane, 9 cm dünne Ausfachung durch horizontale Kanthölzer, die in eine V-Nut an den

Ständern eingelassen sind. Bei dieser Leichtbauweise handelt es sich nicht um etwas Ungewöhnliches, sondern um eine zu jener Zeit in Basel gängige Art, Innenwände zu bauen. Ungewöhnlich sind jedoch der gute Erhaltungszustand und die Tatsache, dass sich im

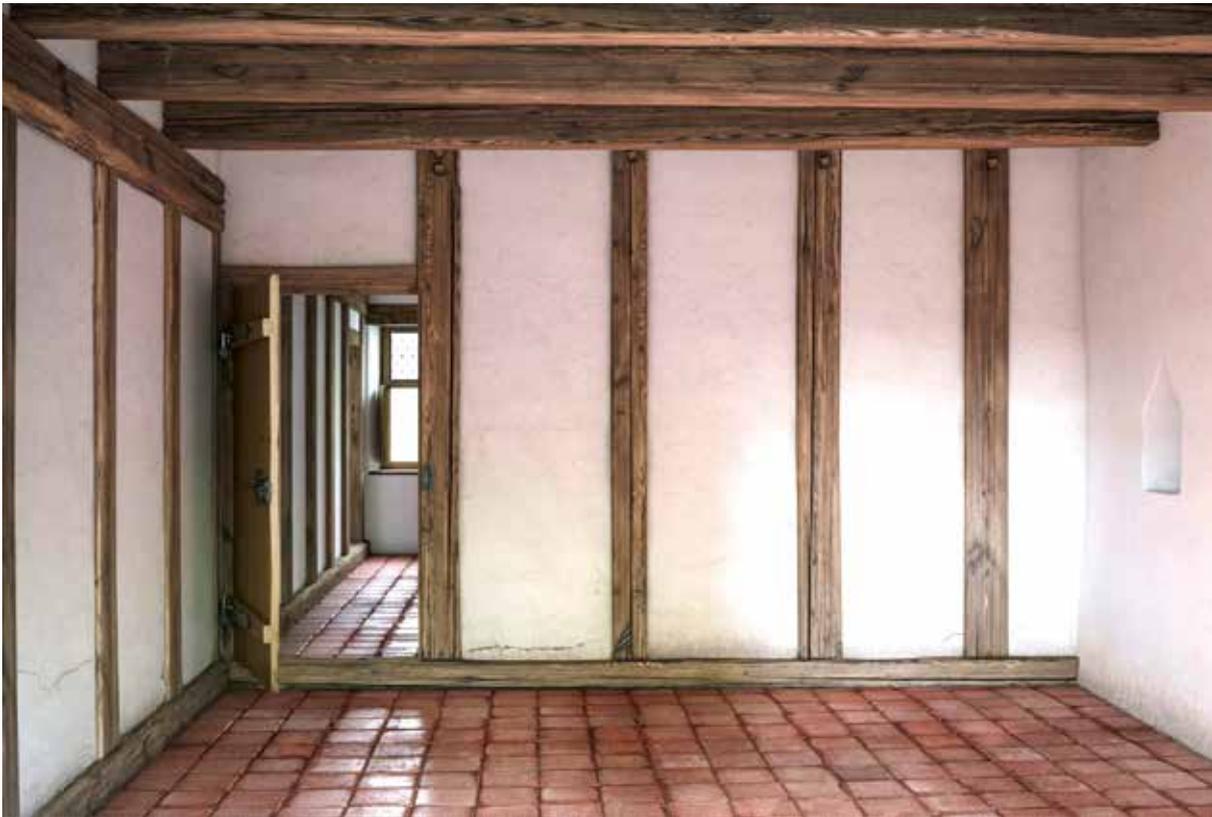
Digitale Rekonstruktion des 2. Obergeschosses mit Blick in Richtung Flur. Der Grundriss, die weiss verputzten Ausfachungen, der Tonplattenboden und die unbemalten hölzernen Bauteile sind nach Befund rekonstruiert. Links sieht man die tragende Innenwand, die quer zu den Deckenbalken verläuft, rechts die westliche Brandmauer.

sen waren nicht bemalt, sie wurden holzsichtig gelassen, genauso wie die hölzernen Teile der Innenwände. Die gemauerten Ausfachungen sowie die Aussenmauern waren verputzt und mit einer weissen Kalkschlämme versehen.

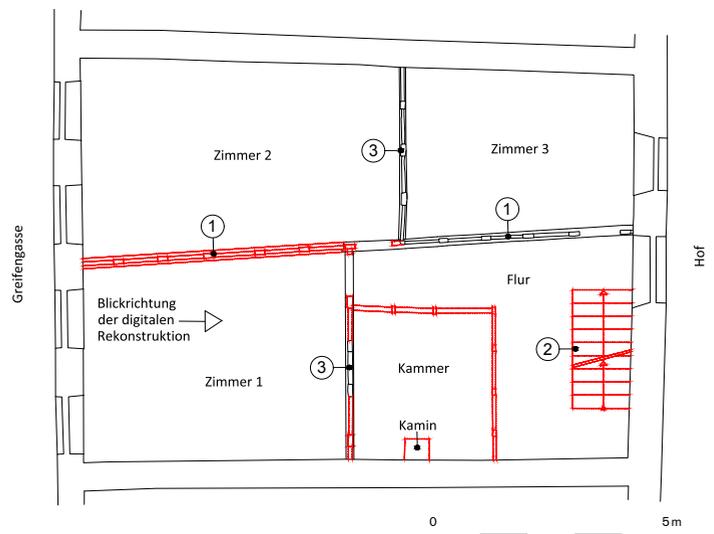
Unten: Rekonstruierter Grundriss von 1405 im 2. Obergeschoss. Die tragende Ständerwand mit Rähm (1) verlief schräg, damit die ursprünglich parallel zur Rückseite verlaufende Treppe (2) genug Platz hatte. Die anderen Ständerwände hatten keinen Rähm, die Ständer wurden seitlich mit Holznägeln an den Deckenbalken befestigt (3).
