# Dendrochronologie in der Denkmalpflege

Exemplarisch veranschaulicht am Haus zum Oberen Karren, Spalenvorstadt 23

Till Seiberth

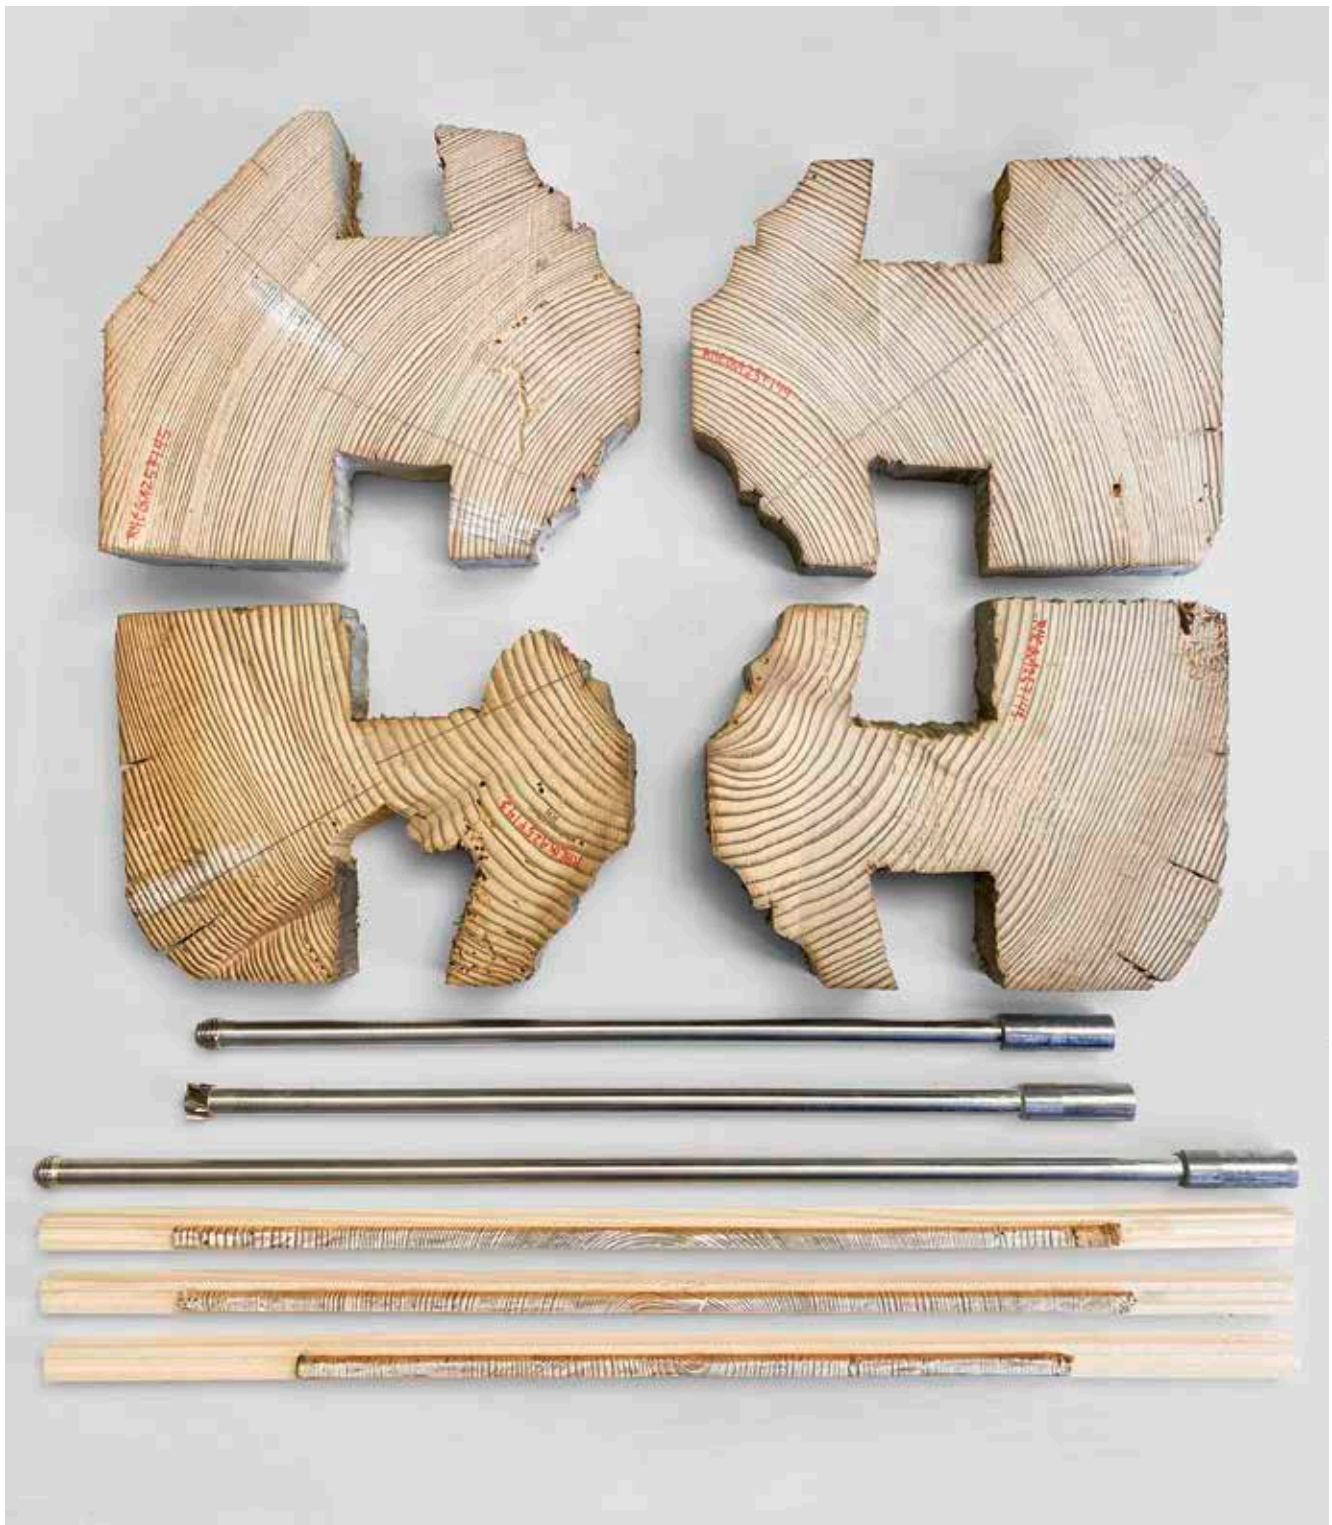
Bei den Holzscheiben im oberen Bildbereich handelt es sich um gekahlte Bälkchen einer spätmittelalterlichen Stubendecke, die aus Viertelhölzern gefertigt wurden. Sie weisen jeweils an einer Ecke eine Waldkante auf. Im unteren Bildbereich sind Hohlbohrer für die Probenentnahme und Bohrproben auf einem Trägerholz abgebildet.

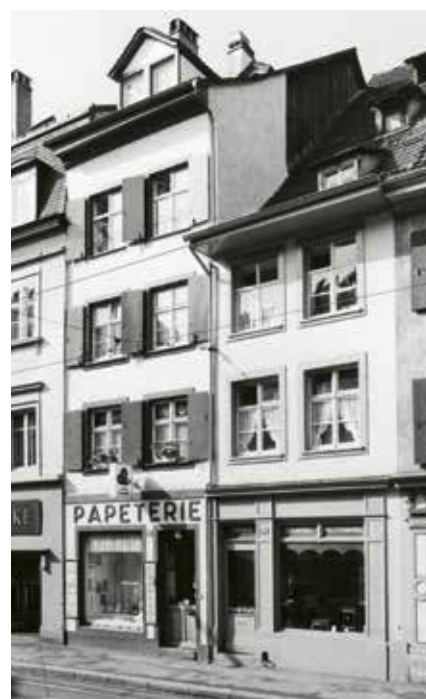
Die beiden Häuser zum Unteren und zum Oberen Karren an der Spalenvorstadt im Jahr 1975. Die Fassade von Nr. 21 (links) überträgt die von Nr. 23 (rechts) seit 1844 deutlich. Die Fenstergestaltung in den Obergeschossen von Nr. 23 stammt von 1812, die hölzerne Devanture im Erdgeschoss von 1884.

stark. Vor allem, weil Nr. 23 eine rückseitige Erweiterung erfuhr und mit einem grossen Satteldach versehen wurde. Auf einem Fenstersturz dieser Erweiterung ist die Inschrift 1585 zu lesen. Glaubt man dieser Inschrift, wurde dieser grosse Umbau vom Schneider Heinrich Lutzenberger vorgenommen, der 1576 bis 1589 das Haus bewohnte. Nr. 21 wurde 1844 nochmals aufgestockt und überragt seither die Nr. 23 um ein Geschoss.

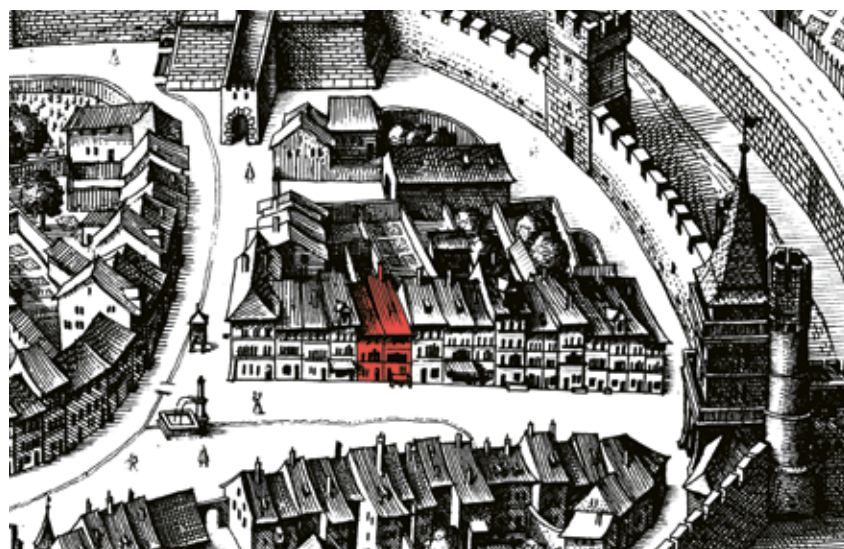
Die Spalenvorstadt mit den beiden Häusern (rot) und dem Spalentor am rechten Bildrand. Ausschnitt aus der Vogelschau von Matthäus Merian von 1615/17 (Blick von Norden). Das Bild zeigt den Zustand nach dem Bau der rückseitigen Erweiterung und des neuen Dachwerks 1585. Deutlich zu erkennen ist, wie das Dach von Nr. 23 dasjenige von Nr. 21 überragt.

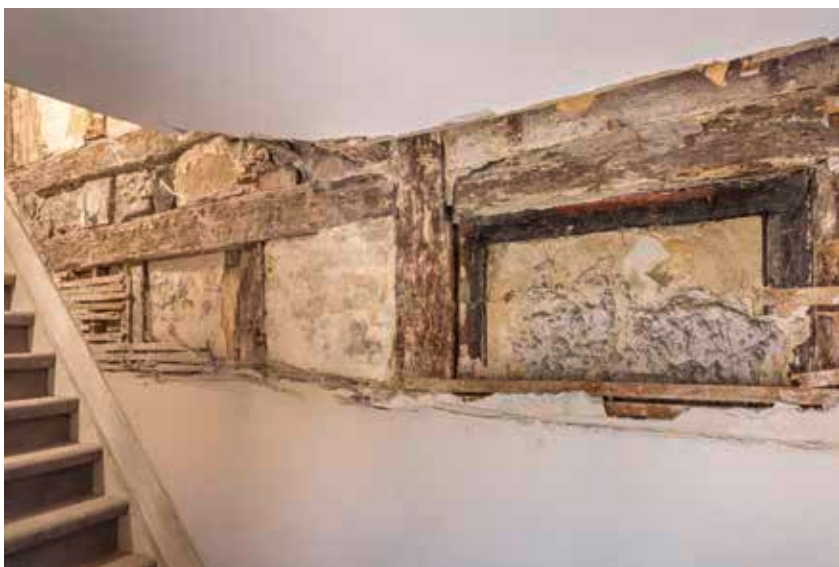
Ständerwand im 1. Obergeschoss. Die dendrochronologische Untersuchung ergab das Jahr 1452 – exakt dasselbe Jahr, in dem gemäss einer überlieferten Urkunde die beiden Haushälften in verschiedene Hände kamen und daher eine Abtrennung errichtet wurde. Auf der Ausfachung im rechten Bildbereich ist noch die historische Farbfassung zu sehen.

zierten Datum ist besonders erfreulich, denn sie unterstreicht die Präzision dieser Datierungsmethode. Die Untersuchung der Ständer-Bohlenwand im Erdgeschoss und der Ständerwände im 1. und 2. Obergeschoss ergaben das Jahr 1452 – dasselbe Jahr, in dem laut Urkunde der Hufschmied Conrad von Mörnach die östliche Haushälfte an den Schneider Hans Runser verkaufte. Bei der Untersuchung der rückseitigen Hauserweiterung und dem Dachwerk verhielt es sich ähnlich: Die Fälldaten der Bauhölzer sind nicht alle identisch, bewegen sich aber im Zeitraum zwischen 1577 und 1583. Es ist davon auszugehen, dass nicht immer das gesamte gefällte Bauholz im selben Jahr restlos verbaut wurde. Vermutlich gab es auch einen gewissen Lagerbestand, auf den vor allem bei kleineren Umbauten zurückgegriffen wurde. In Verbindung mit der inschriftlichen Jahreszahl 1585 auf dem Fenstersturz kann gesagt werden, dass die rückseitige Erweiterung mit dem Dachwerk zwischen 1583 und 1585 gebaut wurde. Deutlich früher wurde das kleine Hinterhaus errichtet: Die Deckenbalken im Erdgeschoss und 1. Obergeschoss weisen alle das Fälldatum 1380 auf.
