Drei Handwerkerhäuser am Rhein

Untere Rheingasse 9: Zum Sennheim, 11: Zum Pflug und 13: Zum Kandern

Till Seiberth, Stephan Tramèr

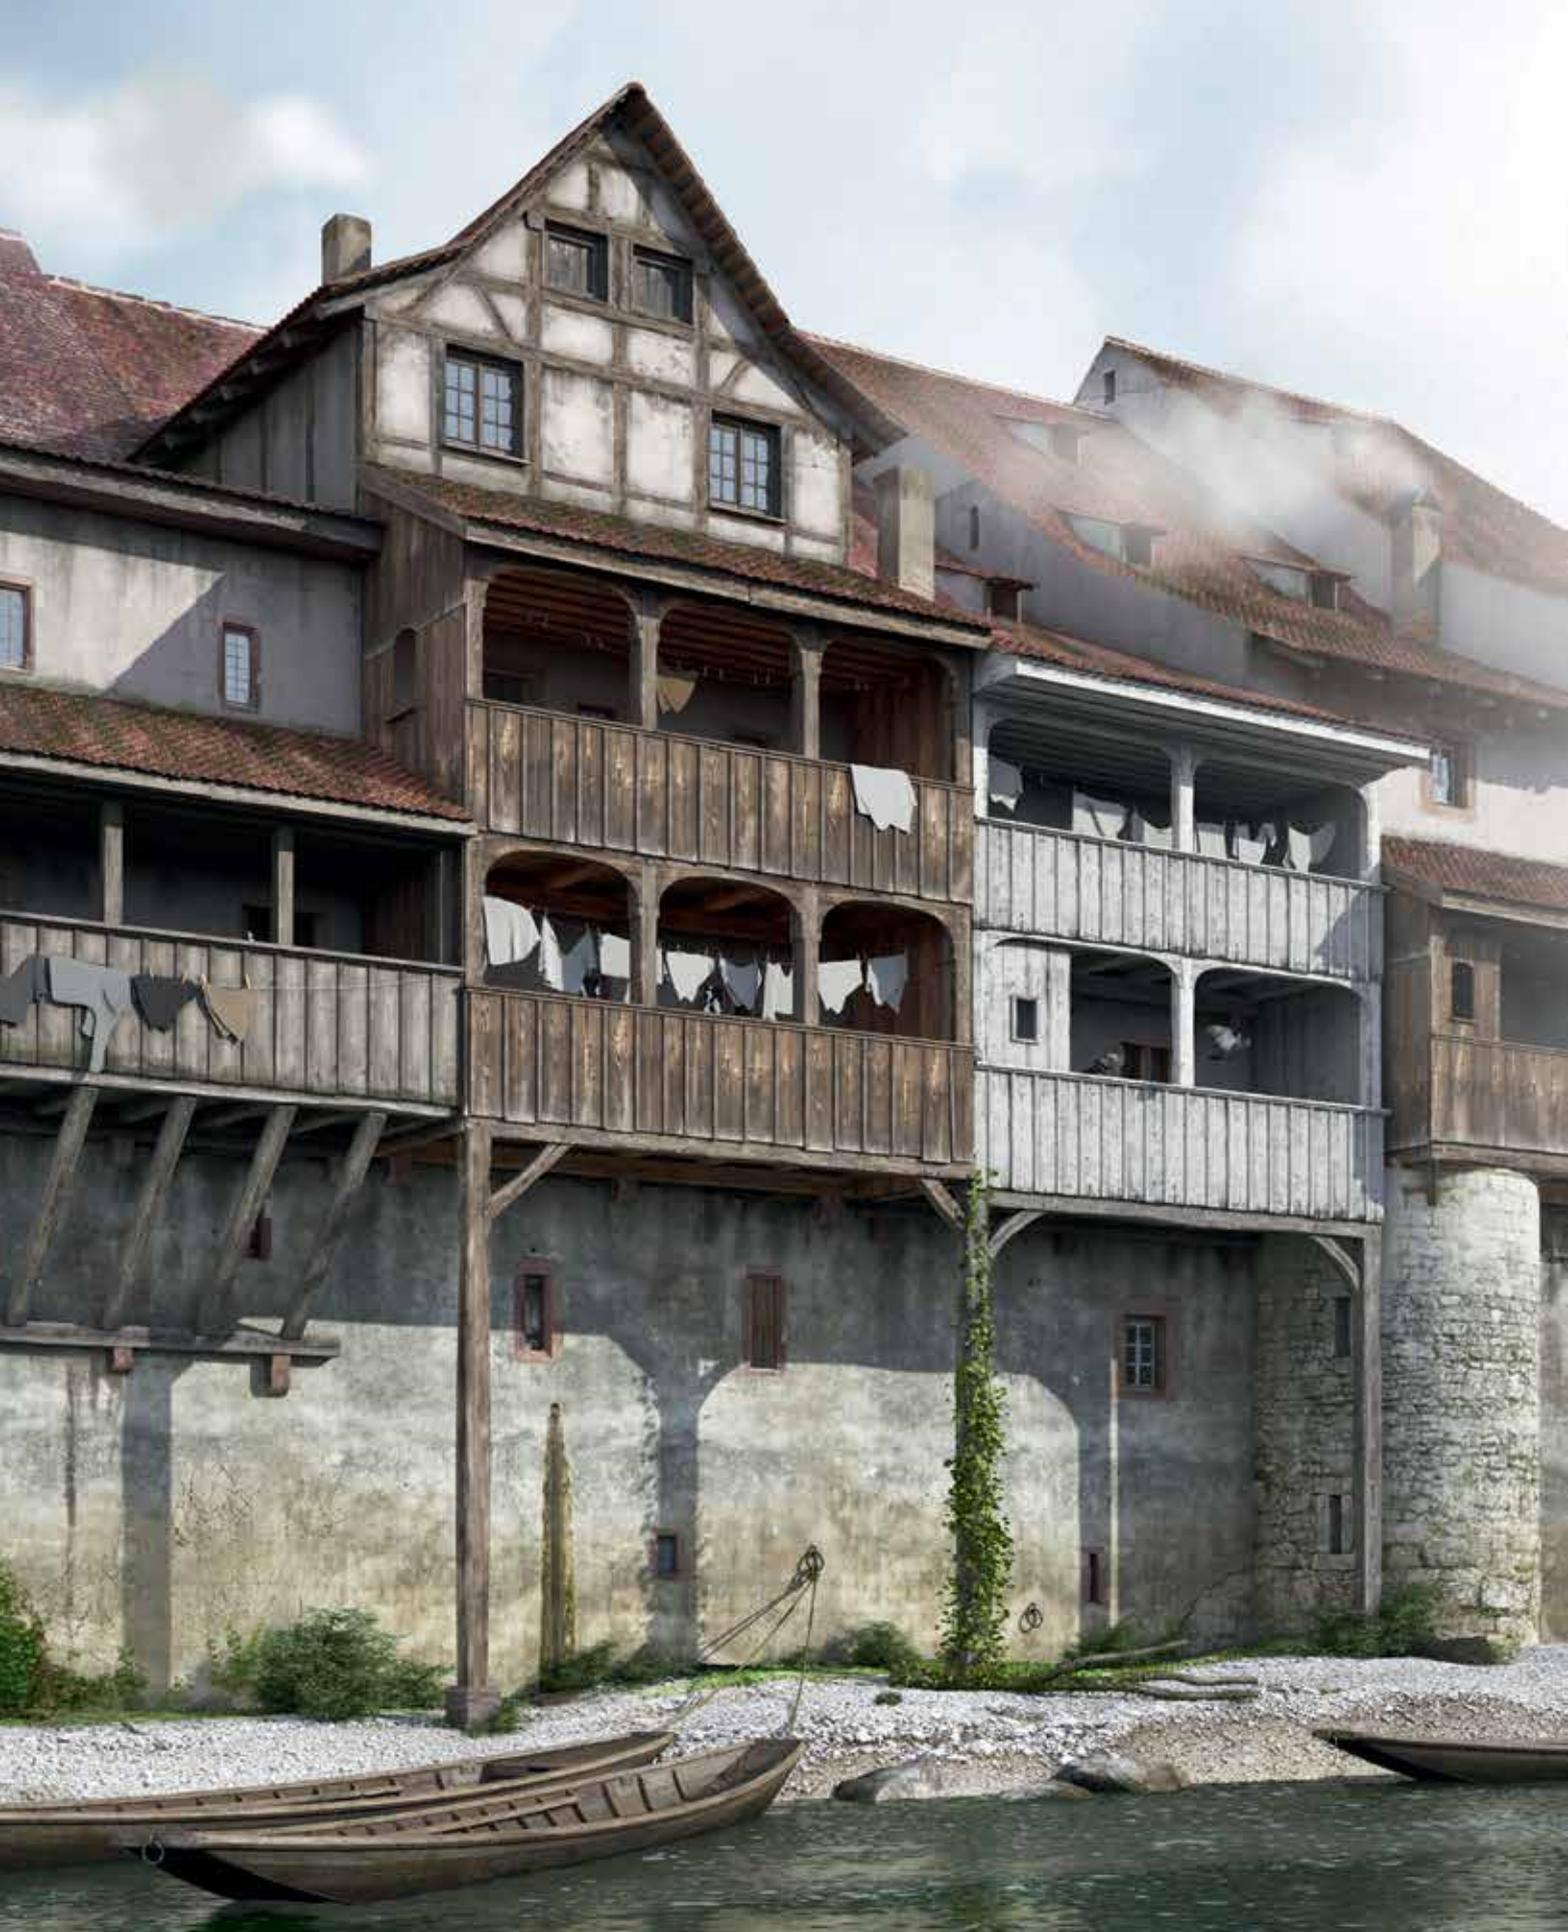
Linke Seite: Häuser Untere Rheingasse 9, 11 und 13 (v.r.n.l.). Rekonstruktion der Seite gegen den Rhein um 1750. Die Häuser waren an und auf die Stadtbefestigung gebaut, nur die charakteristischen Lauben kragten über diese hinaus. Der auffällige Quergiebel aus Fachwerk stammt wie die Lauben aus dem 18. Jahrhundert.

Die von Emanuel Büchel Mitte des 18. Jahrhunderts gezeichneten Lauben und Abtritte zum Rhein konnten während der Sanierung 2018 tatsächlich nachgewiesen werden. Die Lauben von Haus Nr. 9 und 11 standen auf Holzstützen, während die eingeschossige Konstruktion von Nr. 13 mit Streben gegen

die Fassade abgestützt war. Der markante Quergiebel von Haus Nr. 11 ist bis heute erhalten geblieben. Er hatte einst ein Pendant mit einer Aufzugswinde auf der Seite zur Gasse.

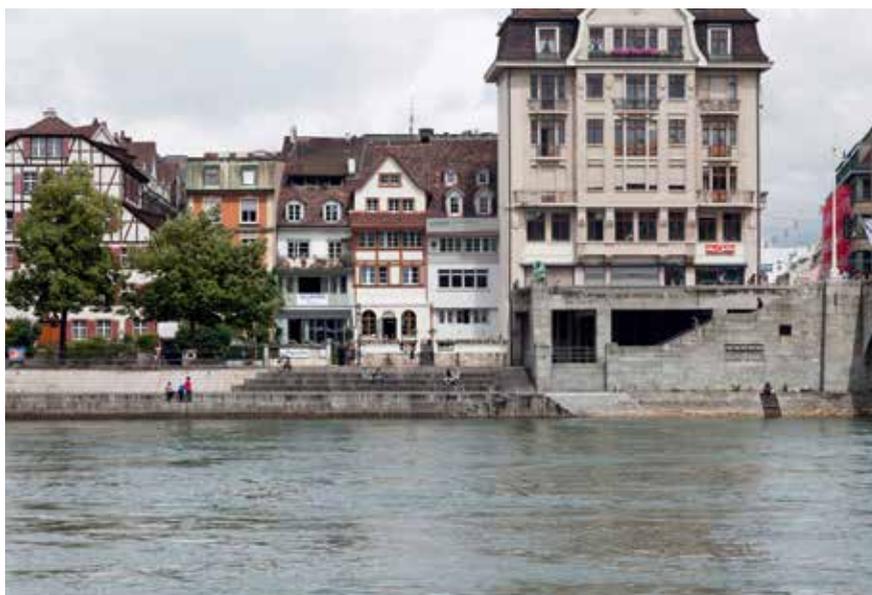
Kleinbasler Rheinufer: Links die Mechelmühle, in der Mitte die Häuser Untere Rheingasse 9, 11 und 13 (v.r.n.l.), rechts das 1911–1913 nach Plänen von Hermann Neukomm erbaute Haus zum Waldeck. Foto 2018.

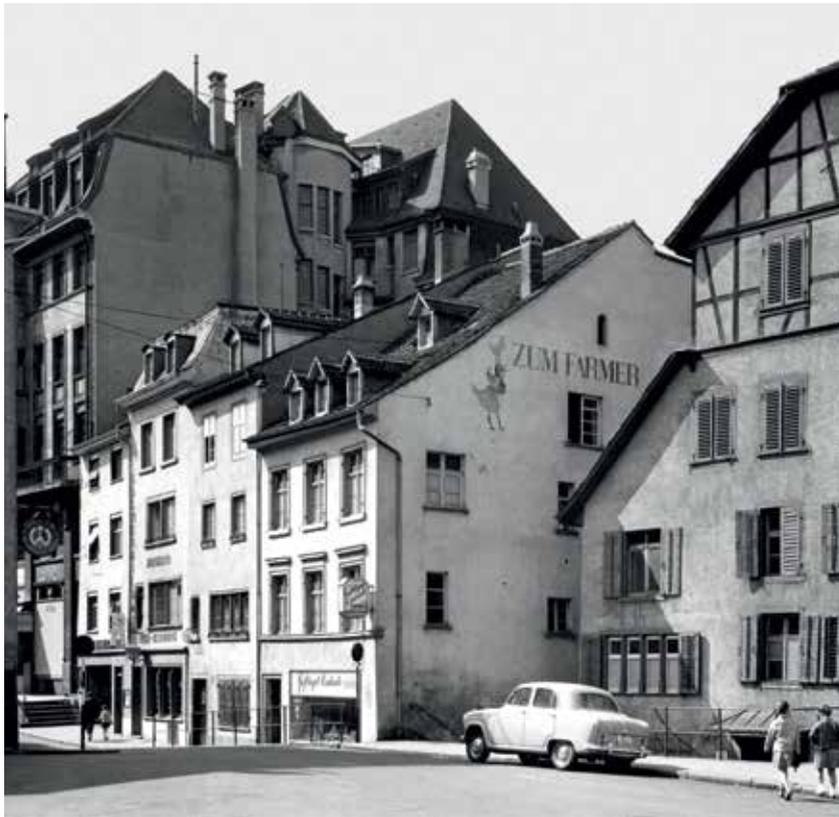
Untere Rheingasse, 1958. Rechts die Mechelmühle (Nr. 17) vor dem Umbau, links die Häuser Nr. 9–15.

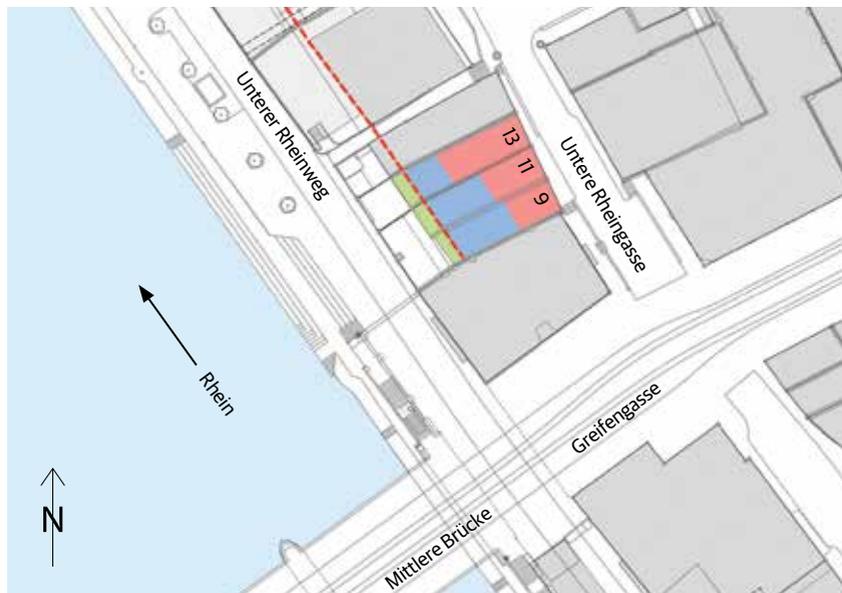
Lageplan und Bauphasen Untere Rheingasse 9–13: Mittelalterliche Erstbebauung, ab 1250 (blau), Erweiterung, 14.–16. Jahrhundert (rot), Lauben, 17.–18. Jahrhundert (grün), ehemalige Stadtbefestigung (rot gestrichelt).

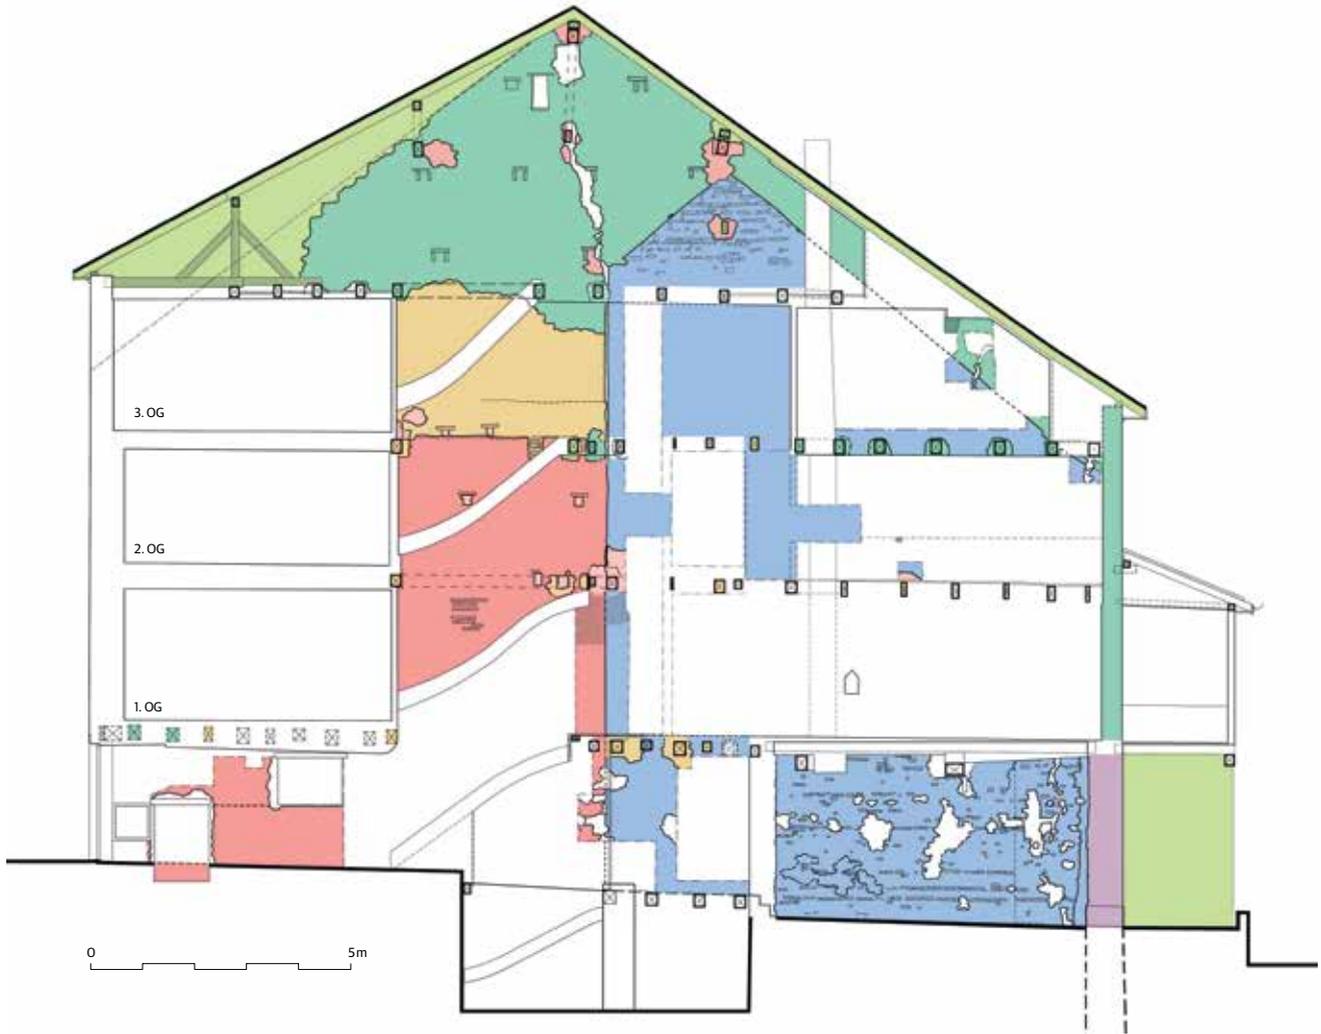
Bauphasenplan der südlichen Brandmauer von Haus Untere Rheingasse 13. Links ist die Gassen-, rechts die Rheinseite.

- A - Ehemalige Stadtbefestigung
- B - Wiederaufbau von Nr. 11 nach dem Erdbeben von 1356
- C - In Stein gebaute Erweiterung gegen die Strasse
- D - Erhöhung um ein steinernes Geschoss
- E - Aufstockung 1416
- F - Aufstockung 1877

Ein verheerender Einschnitt war das Erdbeben und der folgende Stadtbrand am 18. Oktober 1356. Die Liegenschaften wurden derart in Mitleidenschaft gezogen, dass sie weitgehend neu aufgebaut werden mussten. Balkenlagen aus dem Haus Nr. 13 und das Dachwerk von Nr. 9 datieren in das Jahr der Zerstörung. Den rückseitigen Kernbau von Nr. 9 vergrösserte man beim Wiederaufbau bis an die Gasse und versah ihn mit einem Satteldach, dessen Giebelwand aus Fachwerk bestand. Im Gegensatz dazu errichtete man auf dem Nachbargrundstück Nr. 11 einen von der Strasse abgerückten Neubau. Der Bauphasenplan zeigt, wie sich dieses Haus mit steinerner Giebelwand und gekapptem Pultdach [B] an die Stadtmauer [A] anlehnte. Seine Brandmauer weist neben Flusswacken und Bruchsteinen regelmässige Lagen von Backstein auf und ist grobkiesig verputzt. Das Mauerwerk ist damit typisch für den Wiederaufbau nach dem Erdbeben. Möglicherweise war ihm ein Holz- oder Fachwerkbau zur Strasse vorgelagert. Dieser wurde dann durch einen Steinbau ersetzt [C]. Die waagrechte Mauerkrone des Anbaus diente wahrscheinlich als Auflager einer Holzkonstruktion, die entweder zu einem 1. Obergeschoss oder zu einem Giebel gehörte. Seine Maueroberfläche war stark verrusst, was auf

einen Brand schliessen lässt. Bald darauf erhielt das Haus ein weiteres steinernes Geschoss [D]. Qualität und Machart der Mauern und Mörtel der verschiedenen Bauphasen sind kaum zu unterscheiden und dürften daher in relativ kurzen Zeitabständen aufeinander gefolgt sein.

Nach 1416 erhöhte man das Haus Nr. 13 deutlich und mauerte einen grossen steinernen Giebel auf [E]. Ein Fensterchen im neuen Giebel zeigt, dass es nun das Nachbarhaus Nr. 11 überragte.

1857 begann mit der strassenseitigen Aufstockung von Haus Nr. 9 eine Reihe von Dach- und Fassadenumbauten. Der strassenseitige Quergiebel von Nr. 11 wurde 1877 durch das bestehende Mansarddach ersetzt. Im gleichen Jahr hat man das Dach von Nr. 13 angehoben, um ein Vollgeschoss mit zwei Kammern zu erhalten [F]. Die Anschüttung der Rheinpromenade ab der zweiten Hälfte des 19. Jahrhunderts veränderte die Situation der Gebäude grundlegend. Erdgeschoss und Keller wurden zum Rhein hin unter die Lauben verlängert, sodass eine einheitliche Fassadenflucht entstand. Die im Verlauf des 20. Jahrhunderts ergänzte Terrasse bei den Häusern Nr. 9 und 11 sowie der 2008 ebenfalls zur Terrasse umgebaute Hof des Hauses Nr. 13 prägen seither das Erscheinungsbild der Liegenschaften.

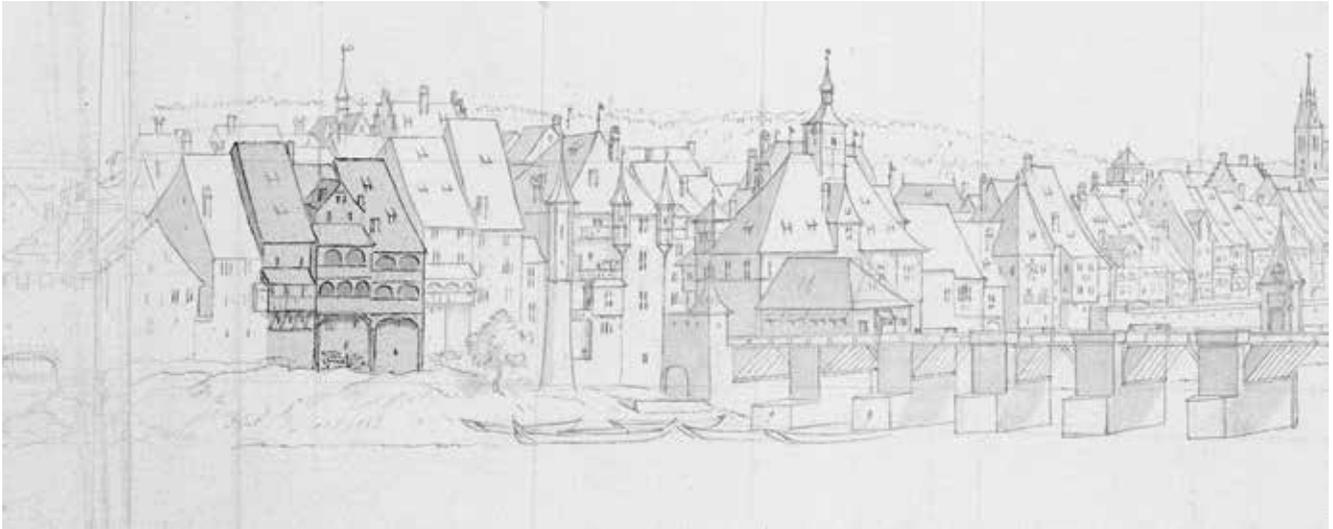
Kleinbasler Rheinufer in der Mitte des 18. Jahrhunderts. Die Häuser Untere Rheingasse 9, 11 und 13 sind grau gekennzeichnet. Lavierte Federzeichnung von Emanuel Büchel.

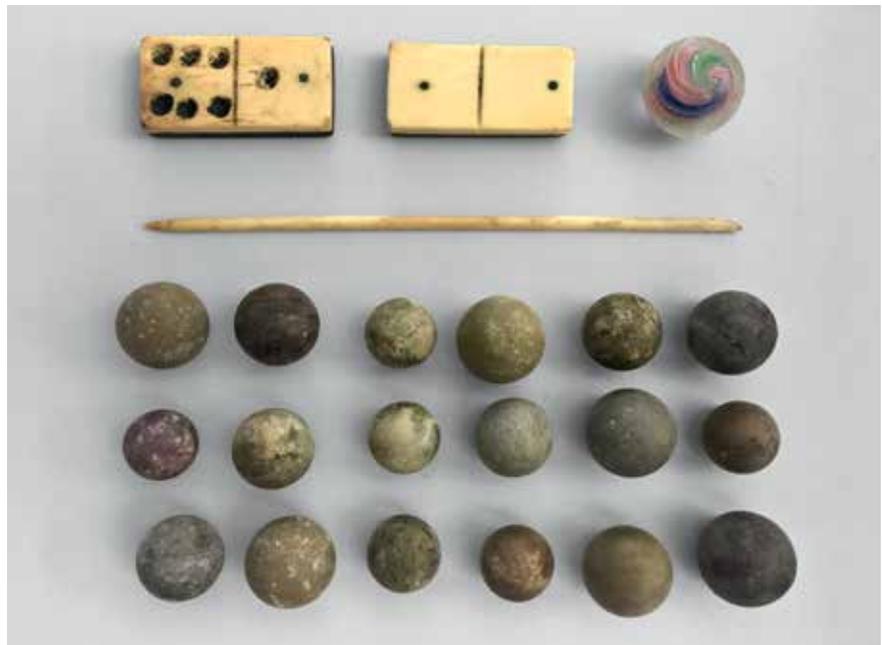
In einem Hohlraum der Laubenbrüstung beim Haus Untere Rheingasse 9 sind Steinmurmeln, Domino-Steine und Griffel aus Ebenholz und Knochen zum Vorschein gekommen.

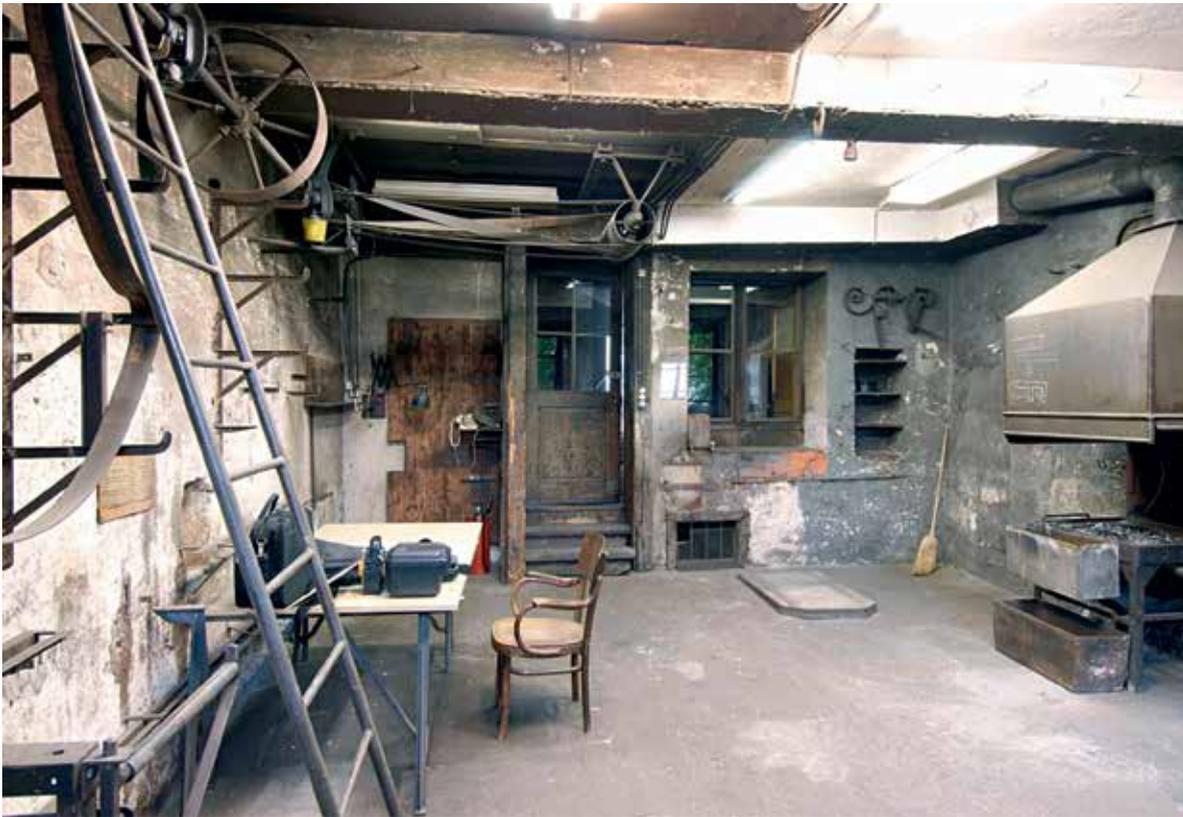
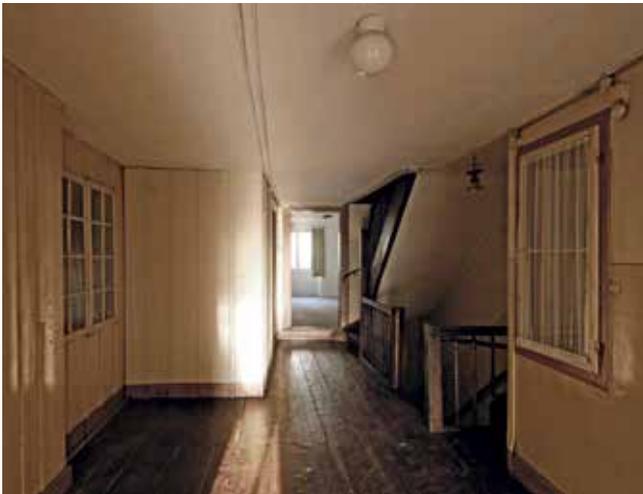
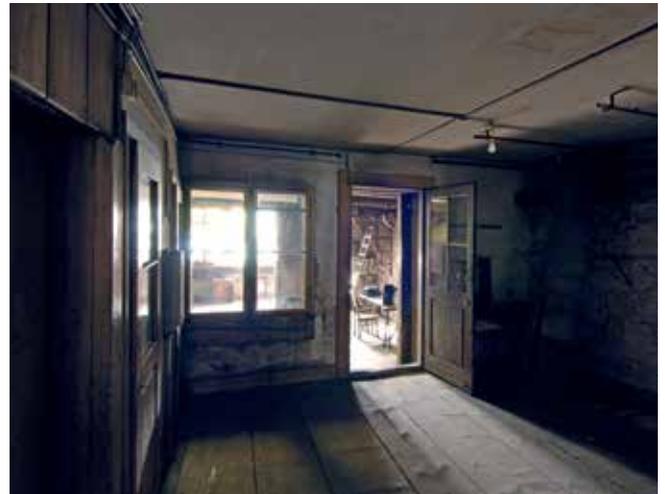
Im Erdgeschoss des Hauses Untere Rheingasse 13 befand sich bis zum Umbau 2008 die Werkstatt eines Kunstschlossers (oben: Werkstatt; unten rechts: Vorraum). Im 2. Obergeschoss des Hauses war der Innenausbau aus dem 19. Jahrhundert bis zu diesem Zeitpunkt weitgehend erhalten (unten links). Fotos kurz vor Beginn der Umbauarbeiten 2008.
